Tel.: 984109622  
INFORME DE DAÑOS

MERCEDES Classe C S 204 (Break) 3/2007>  
Ref. Hoja de datos: 2088000/3

Vehículo: MERCEDES Classe C S 204 (Break) 3/2007>

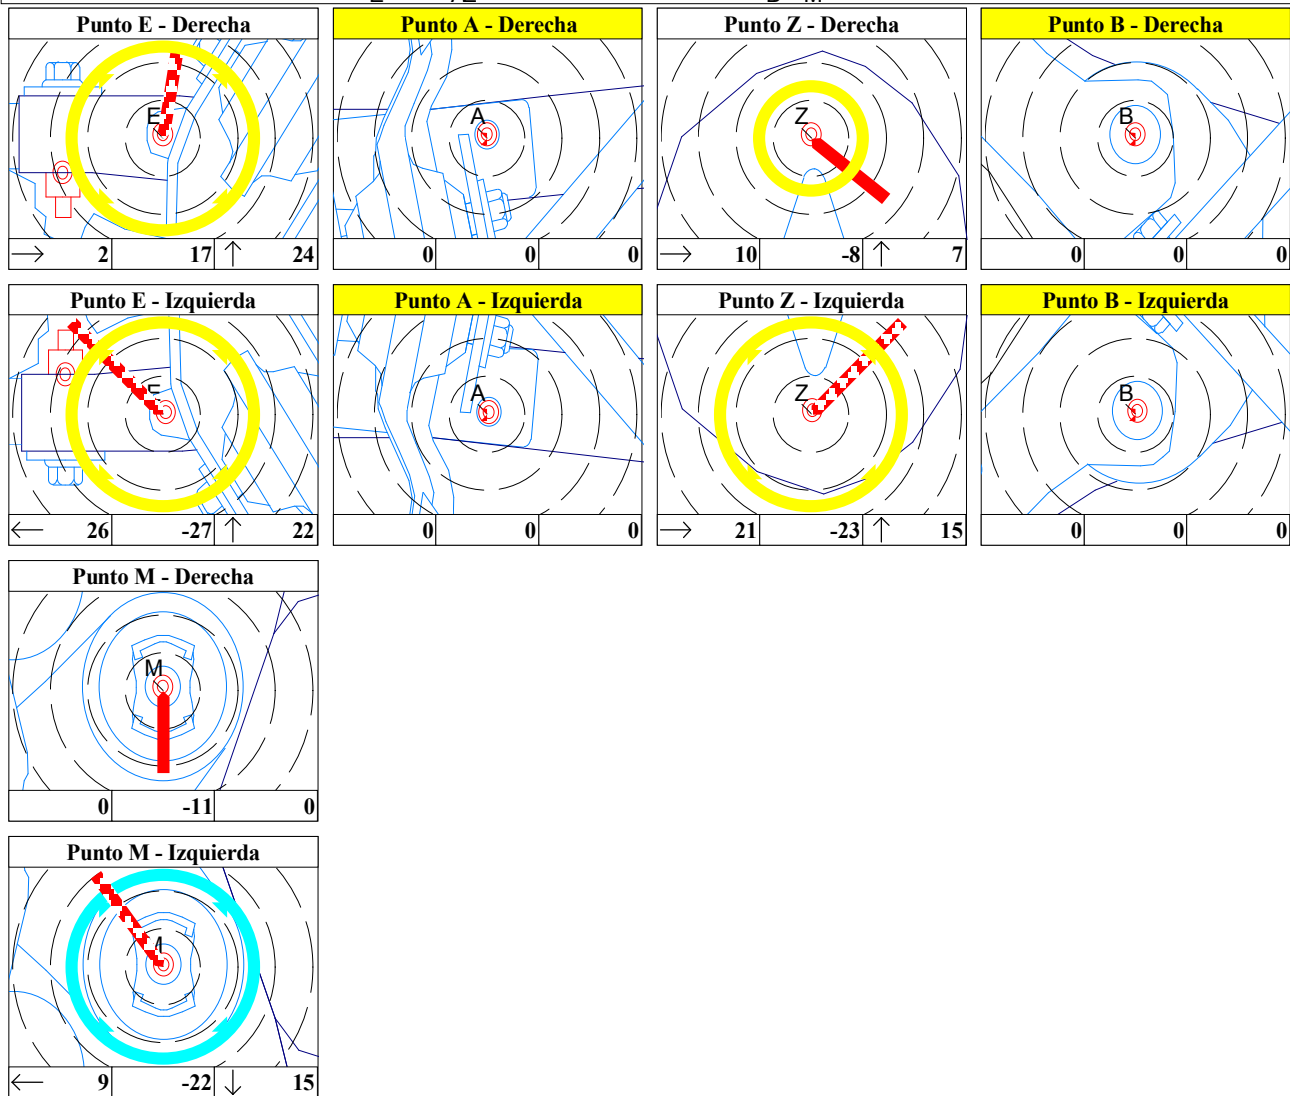
**Diagnóstico gráfico**

Punto	Cara	Coordenadas de datos			Coordenadas medidas			Diferencia (D-M)				
		Longitud	Anchura	Altura	Longitud	Anchura	Altura	Longitud	Anchura	Altura		
B	I	0	538	145	0	538	145	0	0	0		
B	D	0	538	145	0	538	145	0	0	0		
A	I	2355	410	139	2355	410	139	0	0	0		
A	D	2355	410	139	2355	410	139	0	0	0		
E	I	2794	427	145	2820	400	167	←	26	-27	↑	22
E	D	2794	427	145	2792	444	169	→	2	17	↑	24
Z	I	2349	645	692	2328	622	707	→	21	-23	↑	15
Z	D	2349	645	692	2339	637	699	→	10	-8	↑	7
M	I	-523	397	212	-514	375	197	←	9	-22	↓	15
M	D	-523	397	212	-523	386	212		0	-11		0
